**BAER'I MAJA (TARTU LINN, VESKI TN 4)  
MODELLEERIMINE; E HITUSTEHNILISE SEISUKORRA  
HINDAMINE JA RENOVEERIMISLAHENDUSTE  
PAKKUMINE**

BAER'S HOUSE (TARTU CITY, VESKI STREET 4)  
MODELLING; EVALUATION OF CONDITION OF  
CONSTRUCTION ENGINEERING AND RENOVATION  
SOLUTIONS OFFERING

Ehitusinseneriõppe lõputöö  
Maaehituse õppekava

Tartu 2018

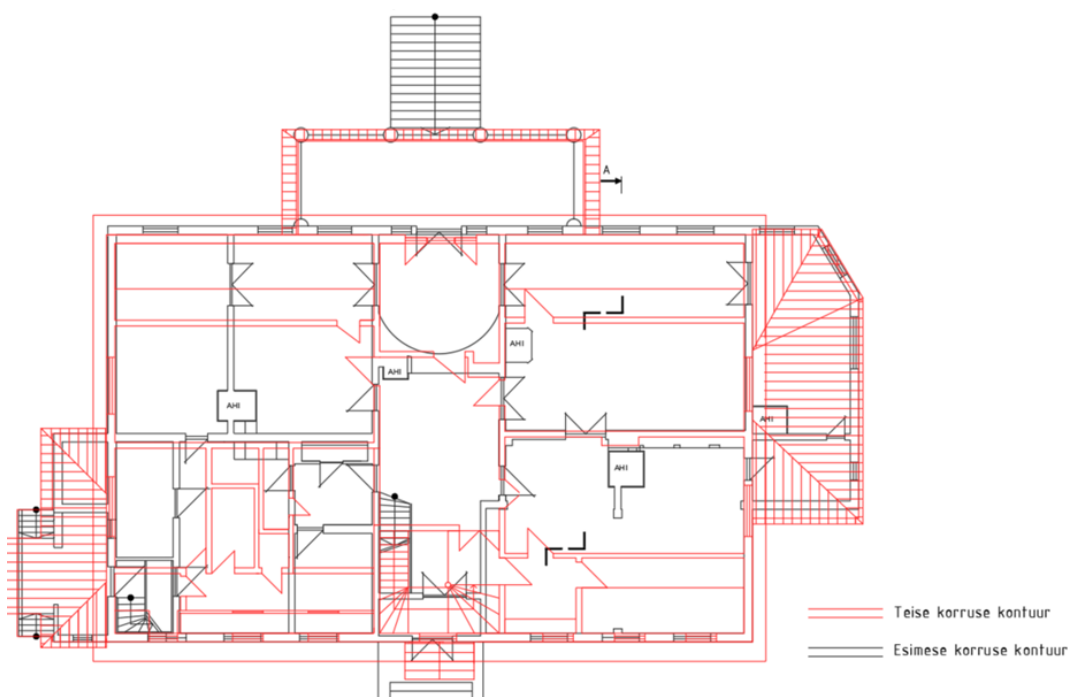
**Joonis 2.4.** Esimese korruse ja teise korruse erinevus. (Autori foto)

Baer'i maja võeti 3D mudeli loomise aluseks teise kursuse tudengite poolt koostatud mõõdistusprojekti. Kontrolliks asetati esimese ja teise korruse plaanid kohakuti, et võrrelda nende kokkusobivust. Töö käigus selgusid ebatäpsused, mille tulemusel tuli teha hoone juures kontrollmõõtmisi. Võrdlusest tuli välja korruste vahelise trepi ja gabariitide mõõtude ning asukoha erinevus (joonis 2.4).

Täpsustava mõõtmise tulemusel selgus, et tudengite poolt esitatud esimese korruse andmed olid õiged. Kuna hoonel on välised mõõdud ühesugused, võib järeldada, et teise korruse gabariitide näidud olid ebatäpsed. Sama probleem ilmnis ka trepi ja rõdu asukoha määramisel. Selguse saamiseks kasutas autor hoone 3D mudelit (Joonis 2.4).

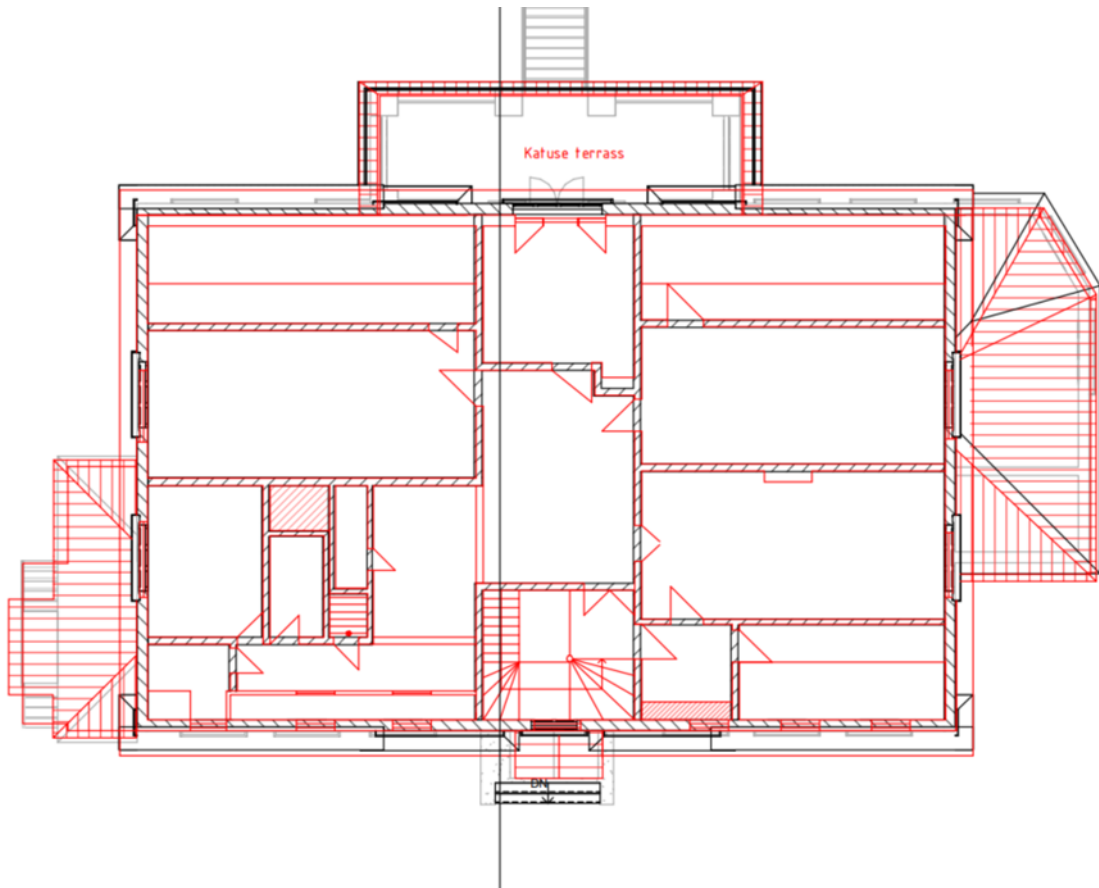
**Joonis 2.5.** Mõõdistusjoonise teine korrus ja 3D mudeli teise korruse erinevus. (Autori foto)

Peale mõõtude üle kontrollimist koostati hoone 3D mudel. Võttes aluseks hoone 3D mudeli ning võrreldes seda mõõdistusprojekti teise korruse plaaniga leidis autor vea, milleks oli teise korruse ebatäpsed mõõtmistulemused (joonis 2.5). Samad eksimused esinesid ka vaadetel ja lõigetel. Hoone põrandate ja harjade kõrgused olid erinevad.

Ebaõnnestumise põhjuseks arvab autor, et tudengitel jäi eelnevalt kokku leppimata, mis tasand võetakse nulljooneks. Vigu oleks saanud vältida juhul, kui esimese ja teise korruse mõõtmist teostanud üliõpilased oleksid omavahel rohkem suhelnud ja võrrelnud mõõtetulemusi.

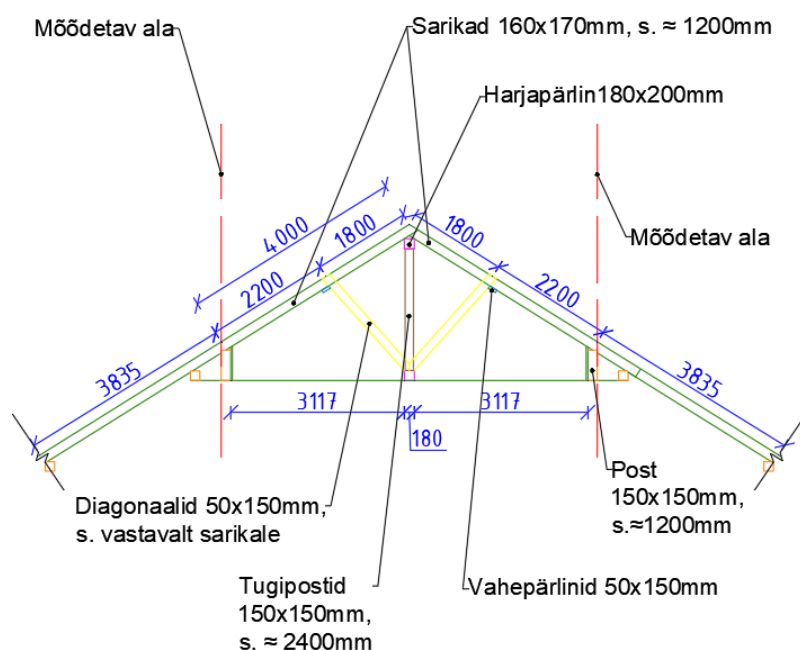
**Joonis 4.18.** Katuse kandekonstruktsiooni skeem. (Autori foto)

Sarikate uurimist alustati neile visuaalse hinnangu andmisega, uuriti sarikate vee- ja/või biokahjustusi. Selgitati välja millistel sarikatel on kõige suuremad kahjustused ning nende kohtade pealt teostati resistograafia mõõdistused. Sarikate mõõtmised teostati pööningu avatud e ligipääsetavas osas (joonis 4.18).

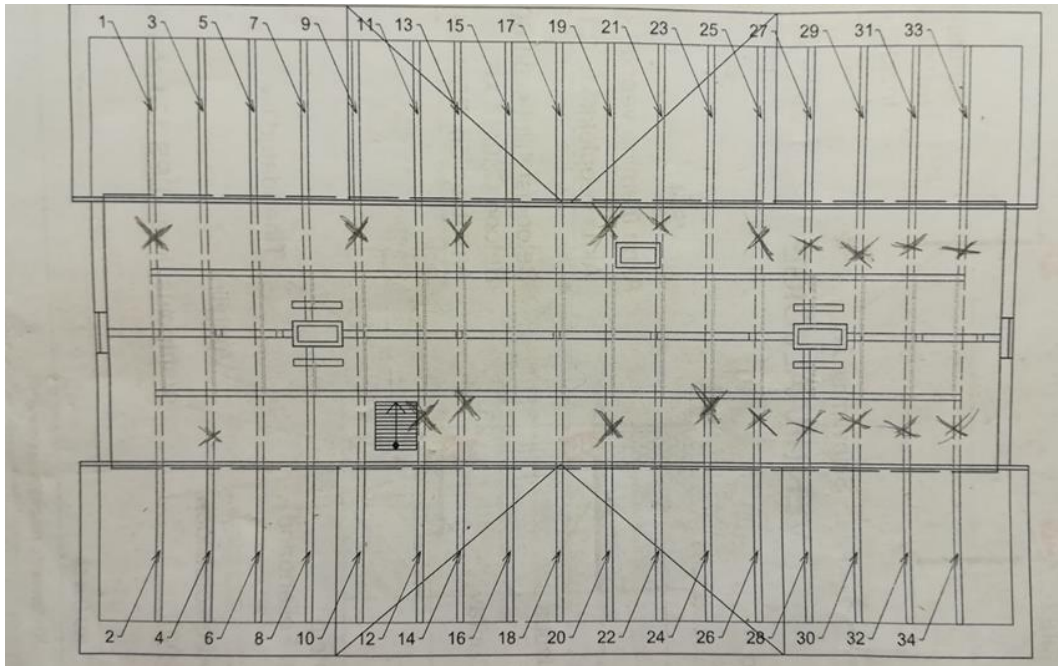
**Joonis 4.22.** Sarikate puurimiskohtade skeem (välileht). (Autori foto)

Antud hoones hinnati sarikate jääkristlõikeid ning tehti kontrollarvutus kõige halvemas seisus olevale sarikale. Puurimiskohad kanti sarikate jaotus-skeemile (joonis 4.22).

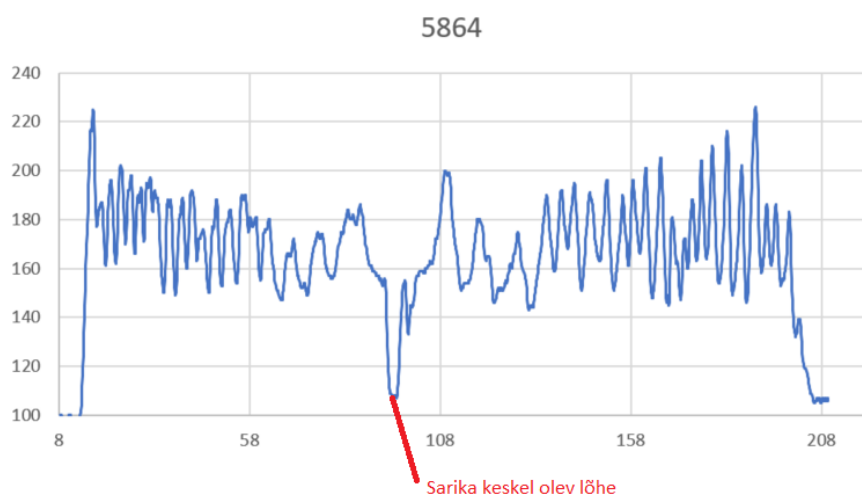
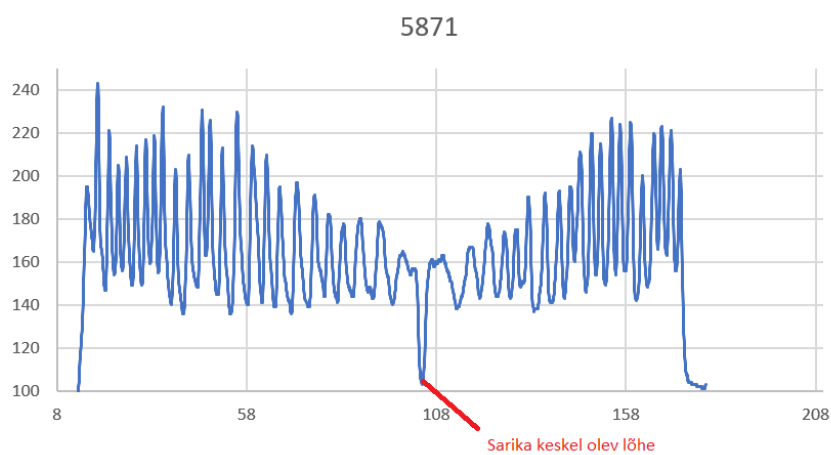
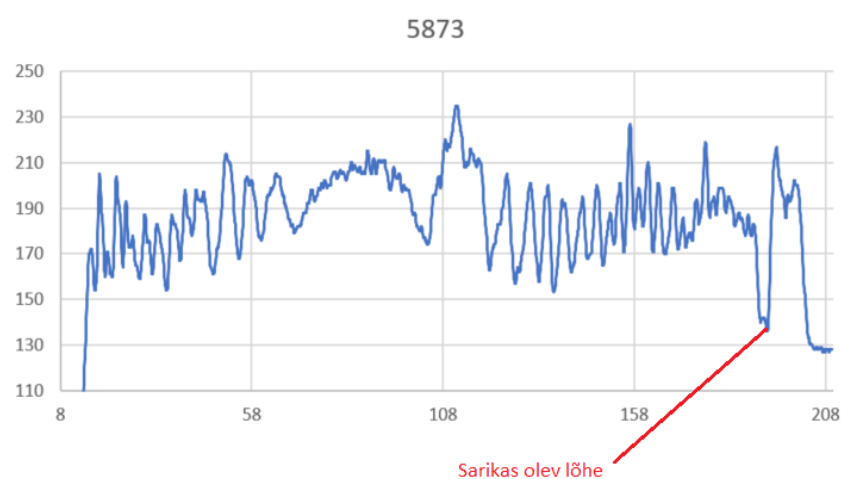
## Lisa 8. Kahjustunud sarikate graafikud

Antud mõõtmised teostati 20 sarikal, millel oli märgata visuaalseid kahjustusi (näiteks lõhesid või veekahjustusi). Graafiku analüüse uurides selgus, et kuueteistkümmel sarikal sisemisi defekte (kandevõime langus) ei tuvastatud. Uuritavatest kandelementidest selekteeriti välja neli resistograafi tulemust, milles oli märgata tugevamaid kahjustusi (lisa nr 8).
